**PONTIFICIA UNIVERSIDAD CATÓLICA DEL ECUADOR**

**DISERTACIÓN PREVIA A LA OBTENCIÓN DEL TÍTULO DE  
INGENIERO CIVIL**

**PROPUESTA DE UN PROGRAMA DE MANTENIMIENTO DE LA VÍA IZAMBA-  
PILLARO, PROVINCIA DE TUNGURAHUA**

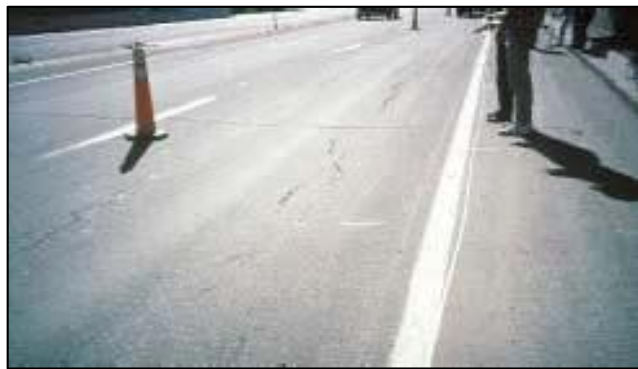
- Nivel de severidad bajo (L).- Se trata de grietas finas capilares y longitudinales que, se forman paralelamente y sin interrelación alguna. No están “descascaradas” y no muestran pérdida de material a sus lados. (Corros, Urbáez, & Corredor, 2009, pág. 52)

**Imagen 2.1. Piel de Cocodrilo, Nivel de severidad (L)**

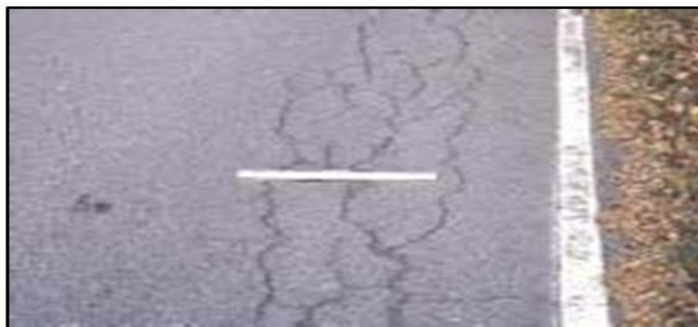
- Nivel de severidad medio (M).- Es el desarrollo posterior de grietas en patrón o red de grietas que, suelen estar ligeramente “descascaradas”, y comienza el proceso de interconexión. (Corros, Urbáez, & Corredor, 2009, pág. 52)

**Imagen 2.2. Piel de Cocodrilo, Nivel de severidad (M)**

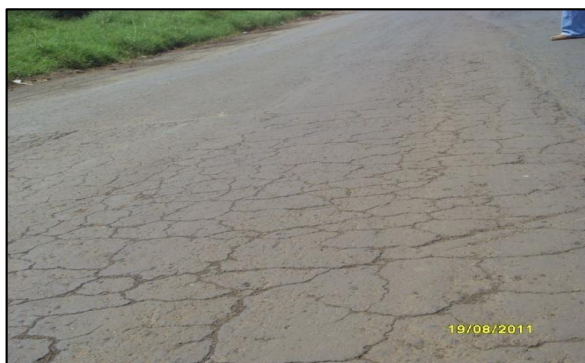
- Nivel de severidad alto (H).- Es un modelo de grietas, en el cual las partes están bien definidas, así como cada uno de sus bordes. Algunos de estos trozos pueden desplazarse en función del impacto del tránsito, y estar complementadas por ahuellamiento. (Corros, Urbáez, & Corredor, 2009, pág. 52)

**Imagen 2.3. Piel de Cocodrilo, Nivel de severidad (H)**

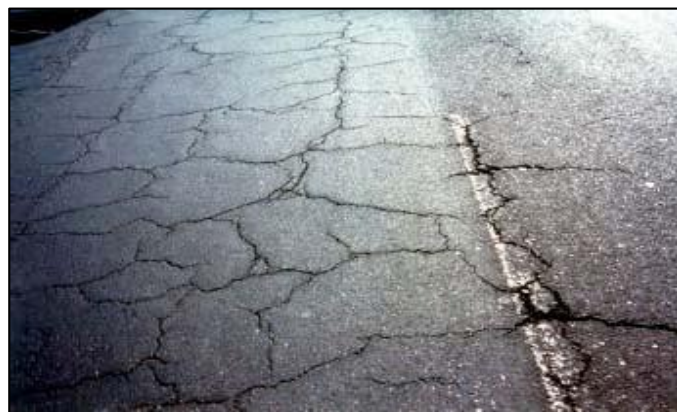
- Grieta sin relleno, espaciado entre 10.0 mm. y 76.0 mm
- Grieta sin relleno, ancho superior a 76.0 mm., que está cercada por otras grietas circundantes, de tamaño inferior (Corros, Urbáez, & Corredor, 2009, pág. 56)

**Imagen 2.5. Grietas de contracción (Bloque), Nivel de severidad (M)**

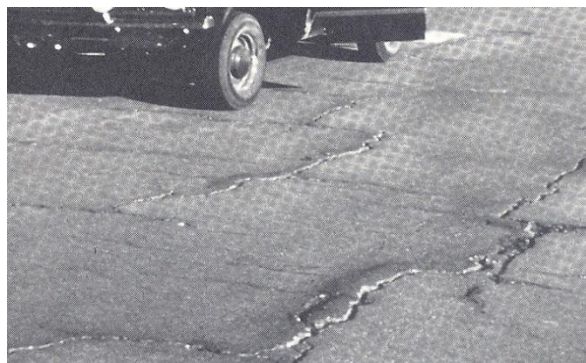
- Grieta rellena o no, rodeada de grietas adyacentes pequeñas
- Grieta sin relleno de más de 76.0 mm. de ancho, en la que pocas pulgadas del pavimento a su alrededor, están gravemente dañadas (Corros, Urbáez, & Corredor, 2009, pág. 56)

**Imagen 2.6. Grietas de Contracción (Bloque), Nivel de severidad (H)**

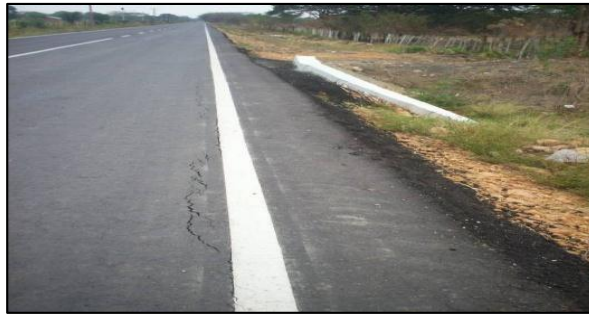
- Nivel de severidad bajo (L).- Grietas sin disgregación (Vásquez, 2002, pág. 22)

**Imagen 2.7. Grietas de Borde, Nivel de severidad (L)**

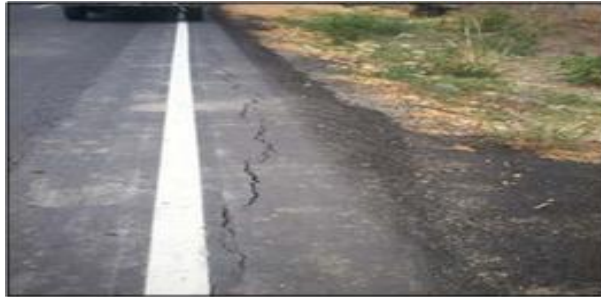
- Nivel de severidad medio (M).- Grietas con algo de disgregación y rotura de bordes (Vásquez, 2002, pág. 22)

**Imagen 2.8. Grietas de Borde, Nivel de severidad (M)**

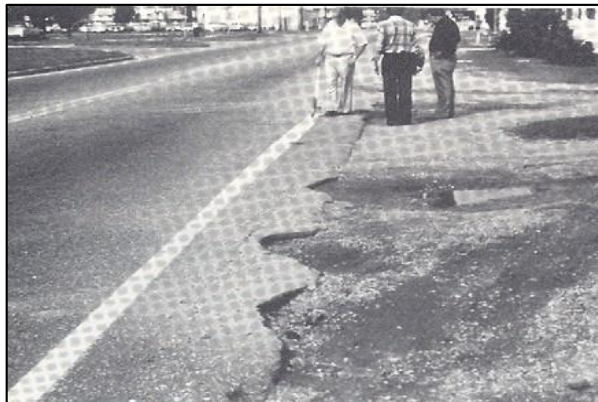
- Nivel de severidad alto (H).- Considerable rotura de borde y disgregación en grietas (Vásquez, 2002, pág. 22)

**Imagen 2.9. Grietas de Borde, Nivel de severidad (H)**

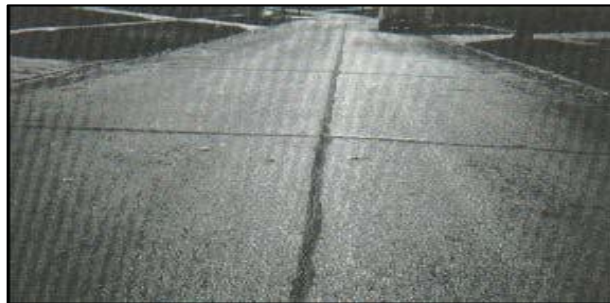
- Grieta sin relleno, inferior a los 10.0 mm de ancho
- Grieta rellena de cualquier ancho (Vásquez, 2002, pág. 24)

**Imagen 2.10. Grietas de Reflexión de Juntas, Nivel de severidad (L)**

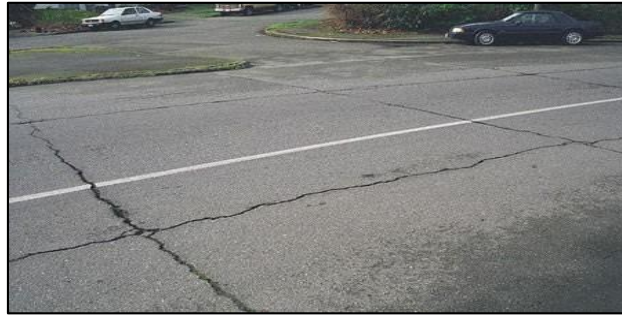
- Grieta sin relleno con ancho entre 10.0 y 76.0 mm., que está cercada por grietas adyacentes de menor tamaño.
- Grieta rellena de cualquier ancho, en cuyo alrededor se presentan otras grietas más pequeñas. (Vásquez, 2002, pág. 24)

**Imagen 2.11. Grietas de Reflexión de Juntas, Nivel de severidad (M)**

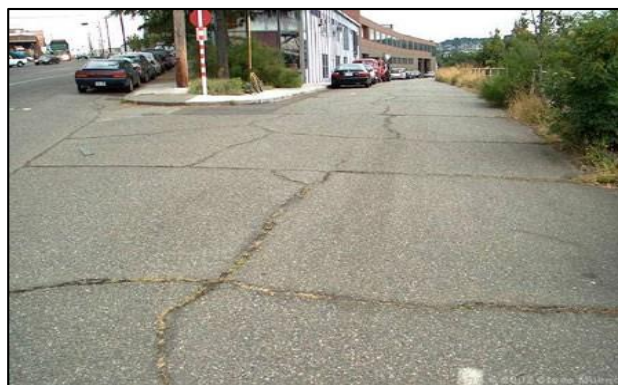
- Cualquier grieta rellena o no, que contiene otras grietas más pequeñas a su alrededor.
- Grieta de cualquier ancho, pocas pulgadas de pavimento alrededor de la misma están gravemente fracturadas. (Vásquez, 2002, pág. 24)

**Imagen 2.12. Grietas de Reflexión de Juntas, Nivel de severidad (H)**

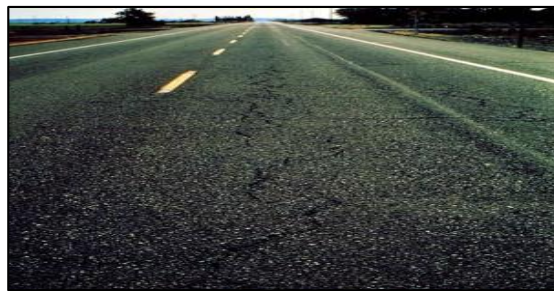
- Fisura sin relleno de ancho entre 10.0 mm y 76.0 mm.
- Fisura sin relleno de cualquier ancho, cercada por grietas de menor tamaño. (Vásquez, 2002, pág. 28)

**Imagen 2.14. Fisuras Longitudinales y Transversales, Nivel de severidad (M)**

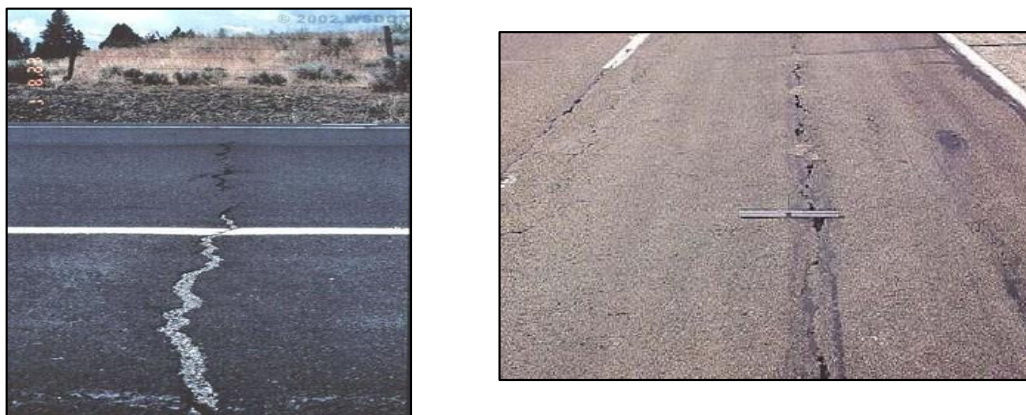
- Cualquier grieta rellena o no, que su alrededor presenta grietas más pequeñas.
- Fisura sin relleno de más de 76.0 mm de ancho o cualquier ancho, el pavimento alrededor está gravemente quebrantado. (Vásquez, 2002, pág. 28)

**Imagen 2.15. Fisuras Longitudinales y Transversales, Nivel de severidad (H)**

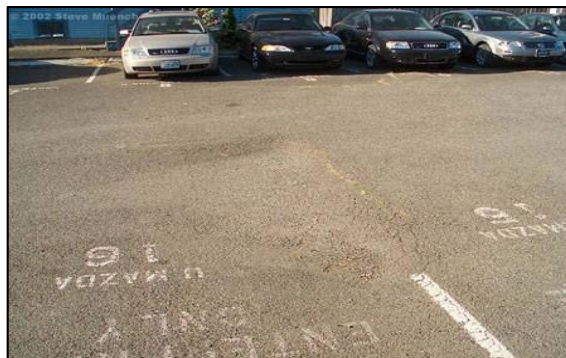
- Nivel de severidad bajo (L): No provoca consecuencias importantes en la calidad del rodamiento.
- Nivel de severidad medio (M): Producen un impacto medio en la calidad del rodamiento. (Vásquez, 2002, pág. 16)

**Imagen 2.16. Abultamientos y/o Hundimientos, Nivel de severidad (M)**

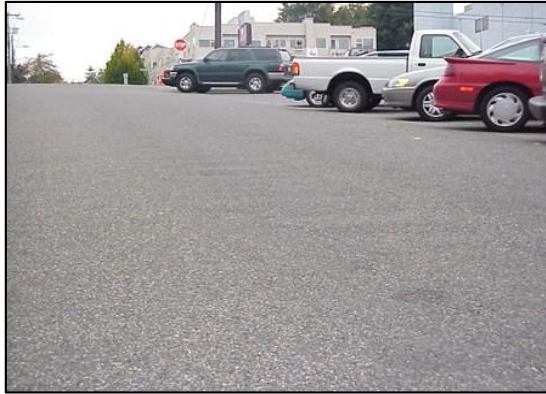
- Nivel de severidad bajo (L): No tienen consecuencias importantes en el rodamiento. (Vásquez, 2002, pág. 18)

**Imagen 2.18. Corrugaciones, Nivel de severidad (L)**

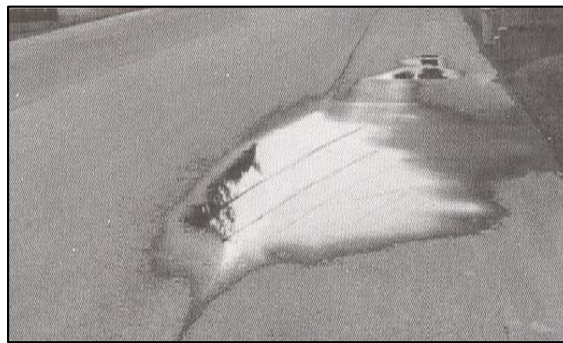
- Nivel de severidad bajo (L): Máxima profundidad de depresión: 13.0 a 25.0 mm.
- Nivel de severidad medio (M): Máxima profundidad de depresión: 25.0 a 51 mm. (Vásquez, 2002, pág. 20)

**Imagen 2.21. Depresiones, Nivel de severidad (M)**

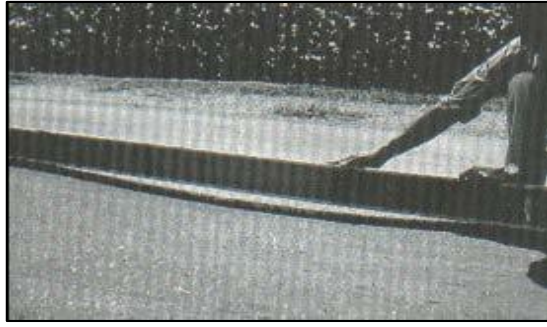
- Nivel de severidad alto (H): Profundidad de la depresión más de 51 mm. (Vásquez, 2002, pág. 20)

**Imagen 2.22. Depresiones, Nivel de severidad (H)**

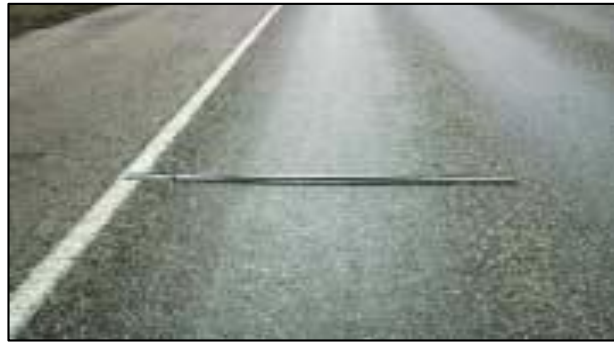
- Nivel de severidad bajo (L): 6,0 a 13,0 mm. (Vásquez, 2002, pág. 37)

**Imagen 2.23. Ahuellamientos, Nivel de severidad (L)**

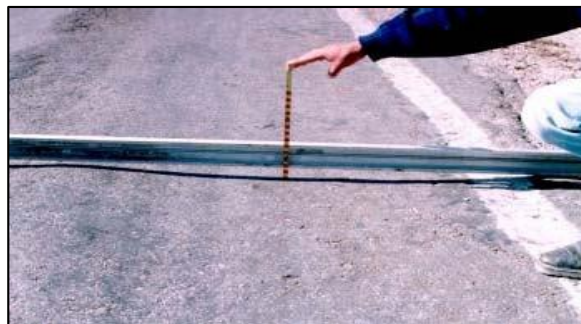
- Nivel de severidad medio (M):  $M > 13,0$  mm a 25,0 mm (Vásquez, 2002, pág. 37)

**Imagen 2.24. Ahuellamientos, Nivel de severidad (M)**

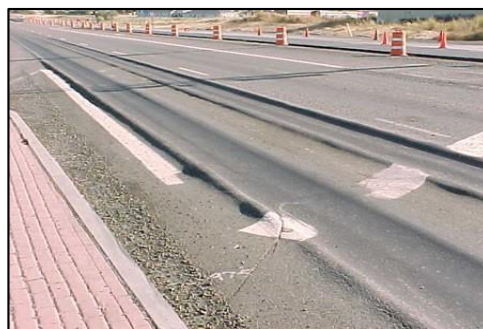
- Nivel de severidad alto (H):  $H > 25,0$  mm. (Vásquez, 2002, pág. 37)

**Imagen 2.25. Ahuellamientos, Nivel de severidad (H)**

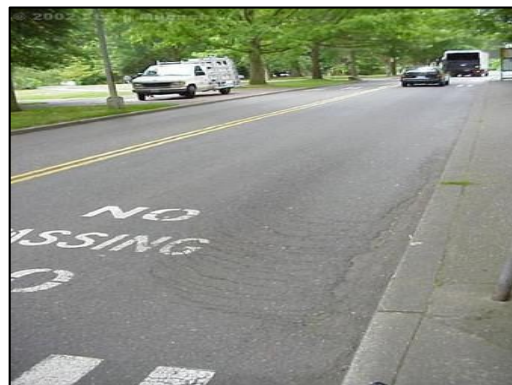
- Nivel de severidad bajo (L): Ancho de la grieta inferior a 10,0 mm. (Corros, Urbáez, & Corredor, 2009, pág. 84)

**Imagen 2.26. Desplazamientos, Nivel de severidad (L)**

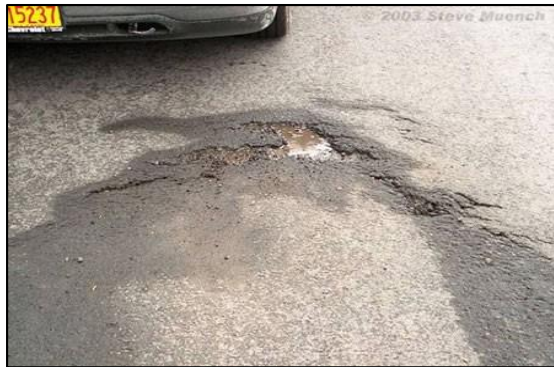
La zona alrededor de la grieta está dividida en pedazos cómodamente removibles. (Corros, Urbáez, & Corredor, 2009, pág. 84)

**Imagen 2.27. Desplazamientos, Nivel de severidad (H)**

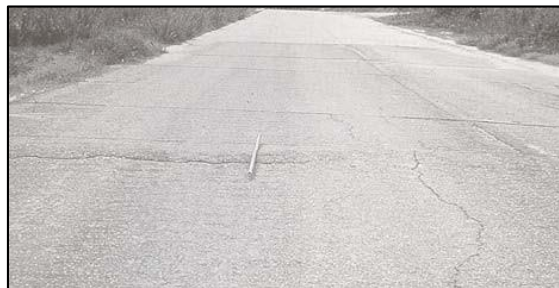
- Nivel de severidad medio (M)- Perjudica la calidad de tránsito con severidad media. (Vásquez, 2002, pág. 43)

**Imagen 2.28. Hinchamientos, Nivel de severidad (M)**

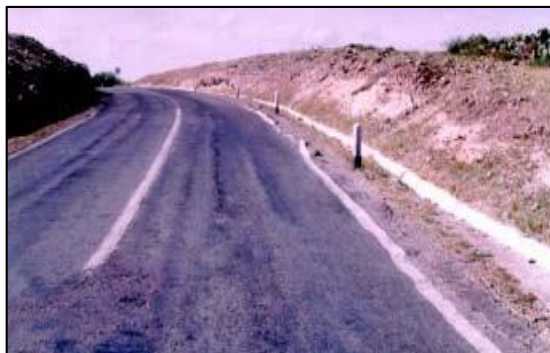
- Nivel de severidad alto (H).- Daña la calidad de tránsito con alta severidad. (Vásquez, 2002, pág. 43)

**Imagen 2.29. Hinchamientos, Nivel de severidad (H)**

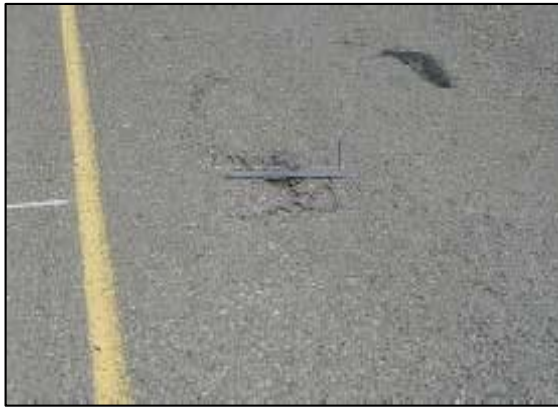
- Nivel de severidad bajo (L).- La profundidad es menor que 25,0 mm. (Corros, Urbáez, & Corredor, 2009, pág. 77)

**Imagen 2.30. Baches, Nivel de severidad (L)**

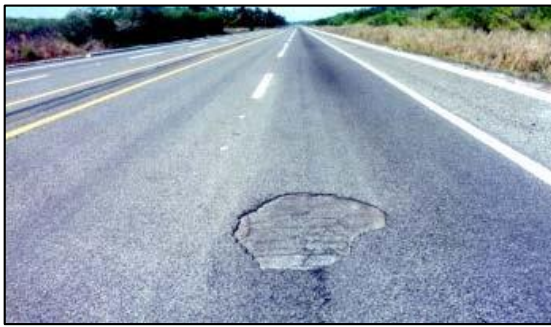
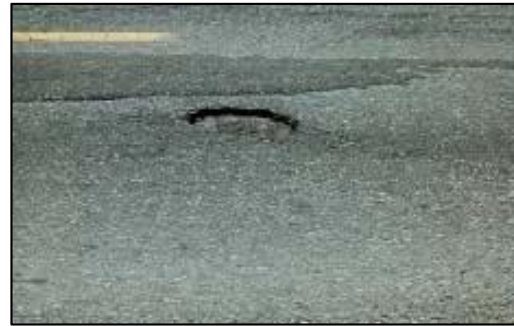
- Nivel de severidad medio (M).- La profundidad es menor o igual que 25,0 mm. (Corros, Urbáez, & Corredor, 2009, pág. 77)

**Imagen 2.31. Baches, Nivel de severidad (M)**

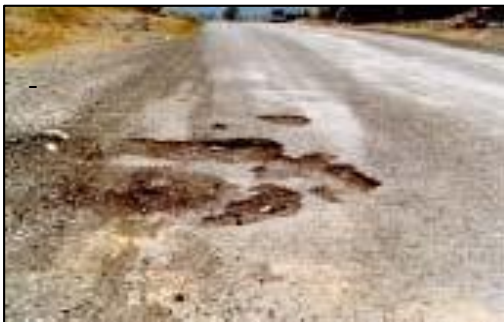
- Nivel de severidad alto (H).- La profundidad es mayor que 25, 0 mm. (Corros, Urbáez, & Corredor, 2009, pág. 77)

**Imagen 2.32. Baches, Nivel de severidad (H)**

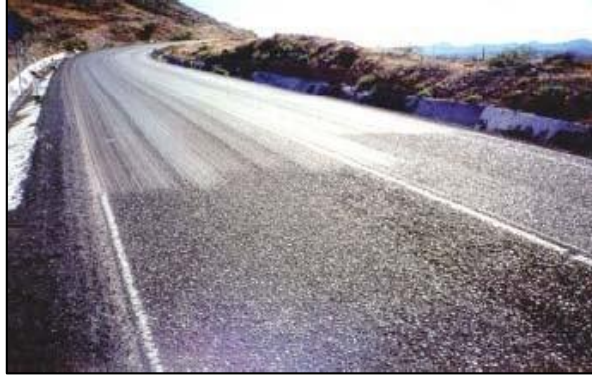
- Nivel de severidad medio (M).- Es cuando se pierden los agregados o el ligante, y la textura superficial es medianamente rugosa y “ahuecada”. (Corros, Urbáez, & Corredor, 2009, pág. 86)

**Imagen 2.34. Peladura por Interperismo, Nivel de severidad (M)**

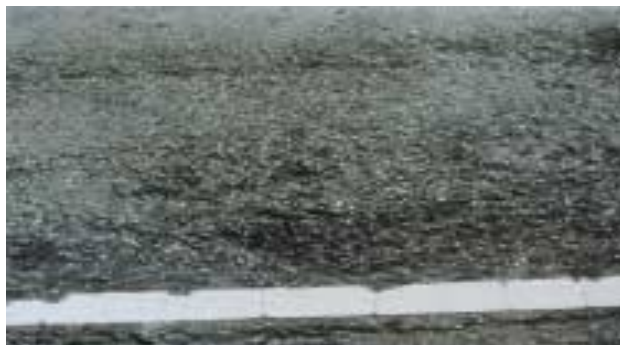
- Nivel de severidad alto (H).- Se han perdido significativamente los agregados o el ligante, en el caso de la textura superficial está se torna gravemente rugosa y “ahuecada”. Las zonas ahuecadas tienen diámetros menores a 10,0 mm, y profundidades menores a 13,0 mm, aquella de mayor longitud y profundidad, se identifican como huecos. (Corros, Urbáez, & Corredor, 2009, pág. 87)

**Imagen 2.35. Peladura por Interperismo, Nivel de severidad (H)**

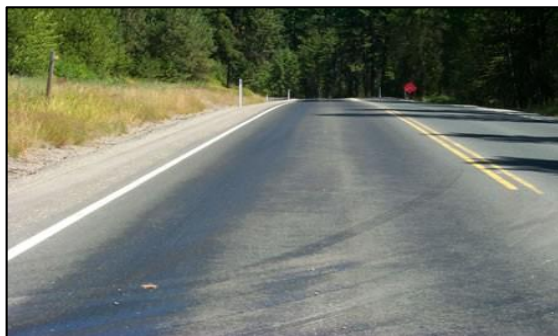
- Nivel de severidad bajo (L).- La mancha se ocasiona en un nivel muy leve, observándose pocos días durante el año. El asfalto no se pega a los zapatos. (Sánchez, 2010, pág. 78)

**Imagen 2.36. Mancha en pavimentos (exudación), Nivel de severidad (L)**

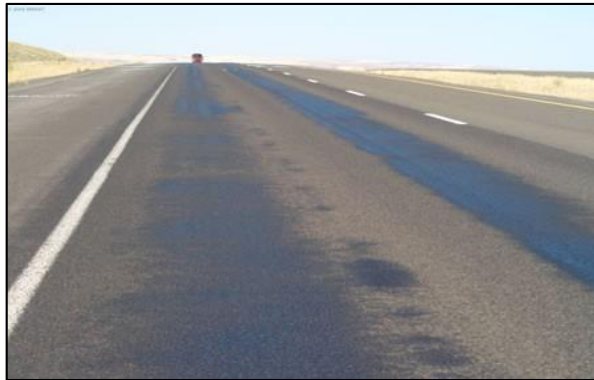
- Nivel de severidad medio (M).- La mancha se origina cuando asfalto se pega a los zapatos y los carros, solamente durante algunas semanas del año. (Sánchez, 2010, pág. 78)

**Imagen 2.37. Mancha en pavimentos (exudación), Nivel de severidad (M)**

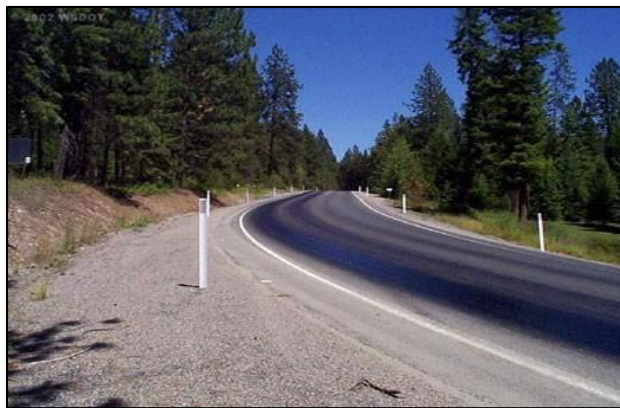
- Nivel de severidad alto (H).- La mancha se produce de forma extendida y una gran cantidad de asfalto se pega a los zapatos y carros. (Sánchez, 2010, pág. 78)

**Imagen 2.38. Mancha en pavimentos (exudación), Nivel de severidad (H)**

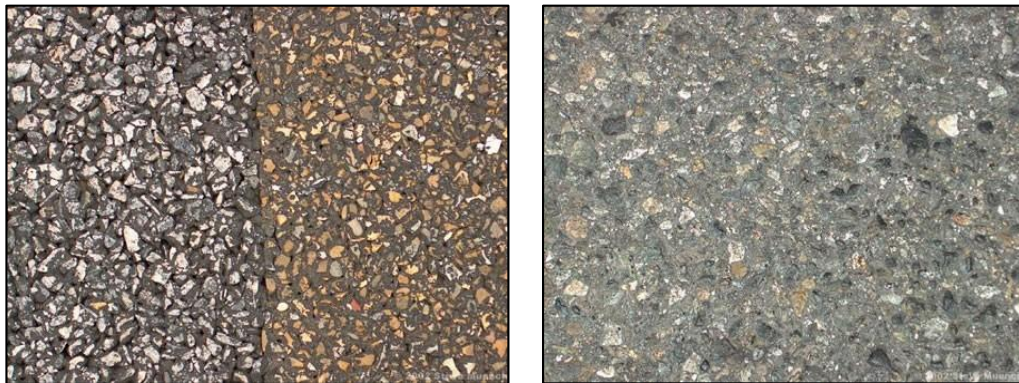
- a) Descripción.- Es originado debido a la reiteración del impacto o fuerza del tránsito, cuando el material que se añade a la superficie se torna suave al tacto, la adherencia con las llantas del carro disminuye significativamente. Se refleja en la medida en que le índice de ensayo de firmeza al deslizamiento es bajo o ha decrecido en grandemente, a partir de una valoración anterior. (Vásquez, 2002, pág. 66)
- b) Niveles de severidad.- En este caso no se identifica ningún nivel de gravedad, el valor de limado deberá ser considerable antes de ser introducido en una valoración de dicho estado. (Vásquez, 2002, pág. 66)

**Imagen 2.39. Agregado Pulido**

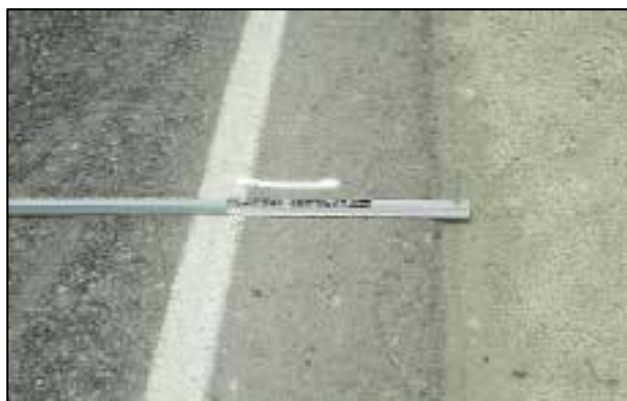
- Nivel de severidad bajo (L).- La diferencia de elevación entre el borde de la carretera y la berma, es entre 25 y 51 mm. (Sánchez, 2010, pág. 90)

**Imagen 2.40. Desnivel de Carril – Berma, Nivel de severidad (L)**

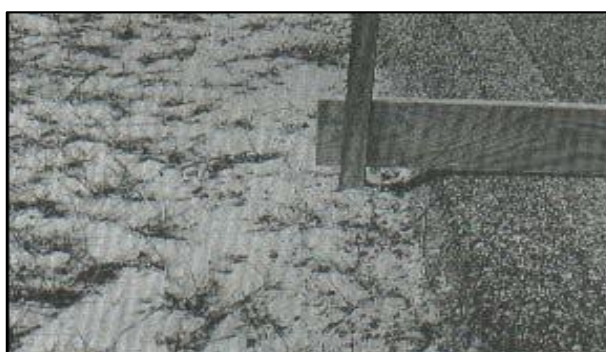
- Nivel de severidad medio (M).- La diferencia de elevación entre el borde de la carretera y hombrillo está entre 51 y 102 mm. (Sánchez, 2010, pág. 90)

**Imagen 2.41. Desnivel de Carril – Berma, Nivel de severidad (M)**

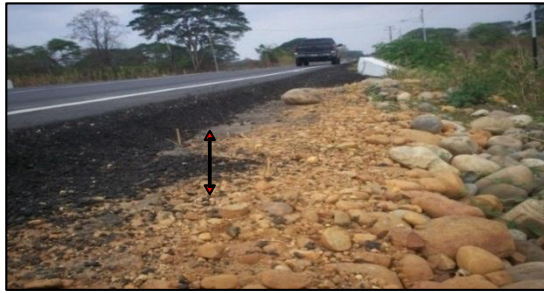
- Nivel de severidad alto (H).- La distinción en cuanto a la elevación entre el borde de la carretera y el hombrillo, es superior a los 102 mm. (Sánchez, 2010, pág. 90)

**Imagen 2.42. Desnivel de Carril – Berma, Nivel de severidad (H)**

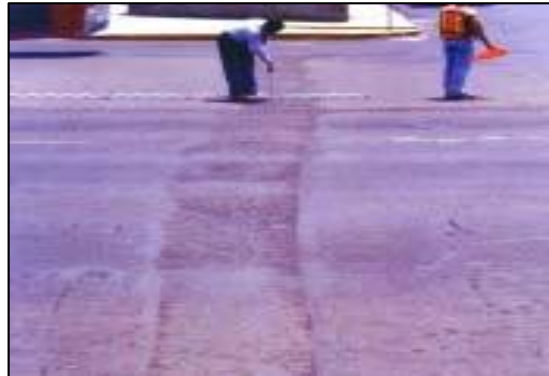
dañado o el impacto sobre la calidad del tránsito, se evalúa como de severidad media. (Corros, Urbáez, & Corredor, 2009, pág. 74)

**Imagen 2.44. Bacheo y Zanjas reparadas (Parches), Nivel de severidad (M)**

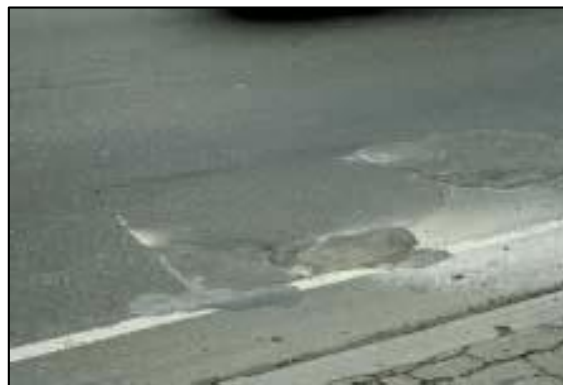
- Nivel de severidad alto (H).- El bache está muy arruinado o la calidad del tránsito se evalúa como de alta gravedad, de manera que demanda un rápido reemplazo. (Corros, Urbáez, & Corredor, 2009, pág. 74)

**Imagen 2.45. Bacheo y zanjas reparadas (Parches), Nivel de severidad (H)**

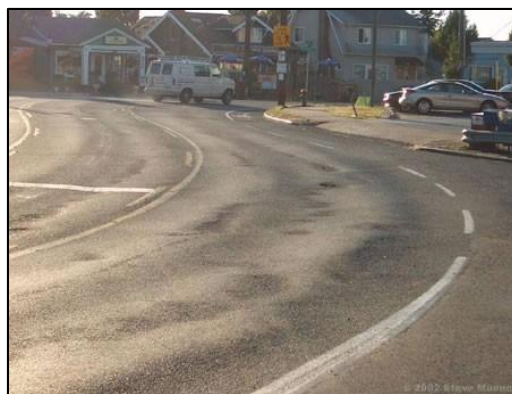
- Nivel de severidad medio (M) - Provocan un impacto medio en la calidad de rodamiento. (Vásquez, 2002, pág. 39)

**Imagen 2.46. Desplazamiento, Nivel de severidad (M)**

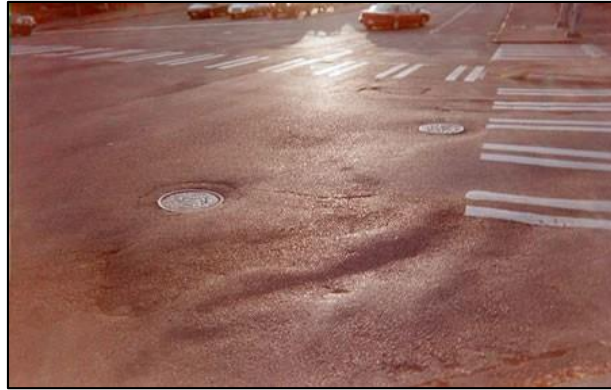
**Imagen 2.47. Desplazamiento, Nivel de severidad (H)**

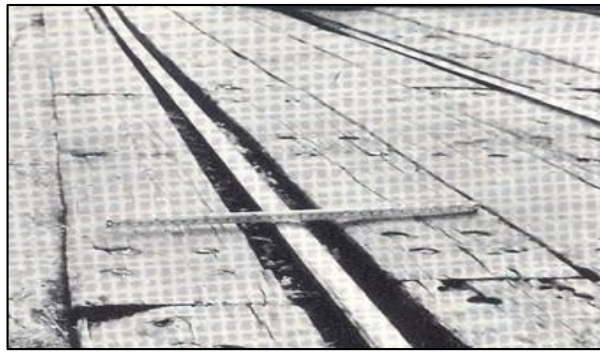
**Imagen 2.48. Cruce de sumideros de rejilla (cruce de rieles), Nivel de severidad (M)**

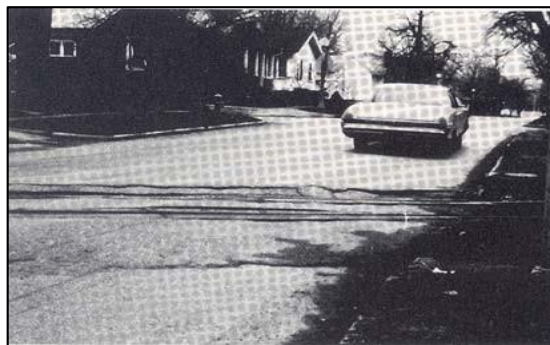
**Imagen 2.49. Cruce de sumideros de rejilla (cruce de rieles), Nivel de severidad (H)**
